Sintesi del percorso di
riqualificazione (risanamento
e restauro) della Cripta di
Sant'Agnese in Agone

Piazza Navona

Prof. Ing. Luca Mazzola, Ph.D.

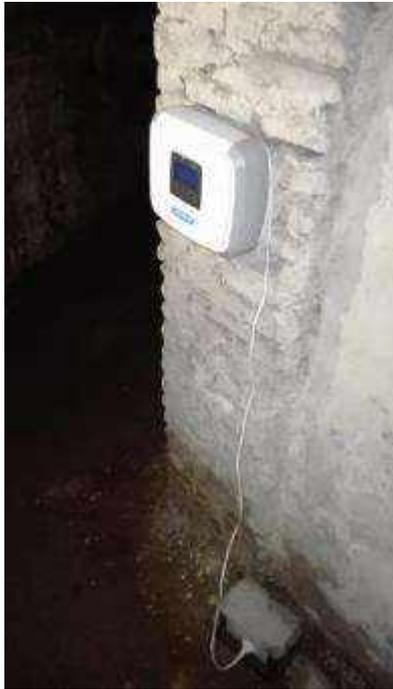
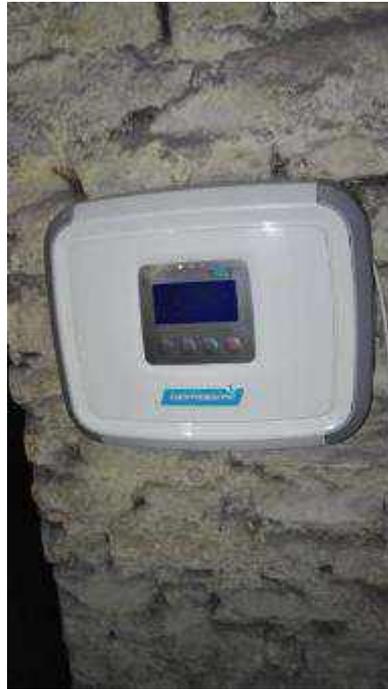
Il 25/09/2018 è stato installato un apparecchio Domodry[®] mod. CNT[®]-R15 nella zona sopraelevata della Cripta.

Tale impianto consente attraverso onde elettromagnetiche di modificare la polarità delle molecole di acqua. L'acqua non salirà più per capillarità dal basso verso l'alto all'interno delle murature.

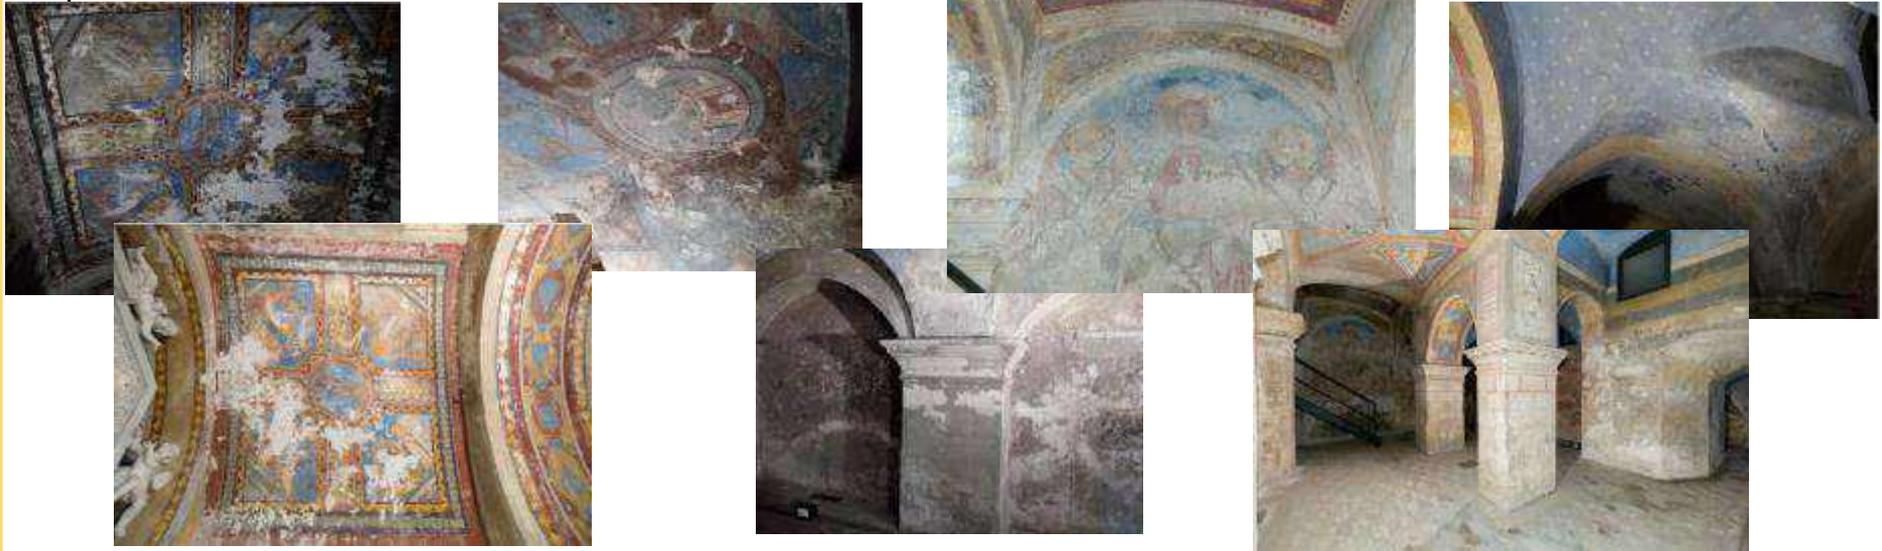
- Le superfici dipinte risultavano molto decoese e in alcune zone addirittura completamente distaccate. La forte percentuale di umidità ha creato efflorescenze saline su quasi tutta la parte bassa ad un metro circa dal pavimento.
- Nelle zone più alte e sulle volte il colore risultava pulvirulento e decoeso; alcune zone presentano cadute di colore molto evidenti e abrasioni diffuse. Aloni biancastri, causati dal microclima avverso hanno ricoperto gran parte delle pitture.

- ✓ Estrazione dei Sali solubili con cicli ripetuti di impacchi localizzati;
- ✓ Consolidamento di profondità con iniezioni localizzate di malta a base di calci naturali esenti da Sali efflorescibili;
- ✓ Consolidamento della pellicola pittorica con iniezioni di resina acrilica diluita al 3% con l'ausilio di foglio Melinex;
- ✓ Pulitura a secco con l'ausilio di bisturi, pennelli ed aspiratori;
- ✓ Pulitura a solvente con impacchi localizzati con soluzioni idonee e risciacqui ripetuti con acqua distillata;
- ✓ Micro-stuccature nelle fessurazioni di piccola entità;
- ✓ Stuccature con malta priva di Sali solubili e per granulometria simile alla malta originale;
- ✓ Per il ritocco pittorico e la presentazione estetica del manufatto saranno utilizzati colori idonei.

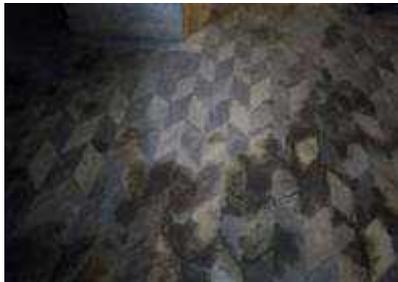
Per quanto riguarda i pavimenti risentono anch'essi dell'umidità di risalita che c'è stata negli anni.

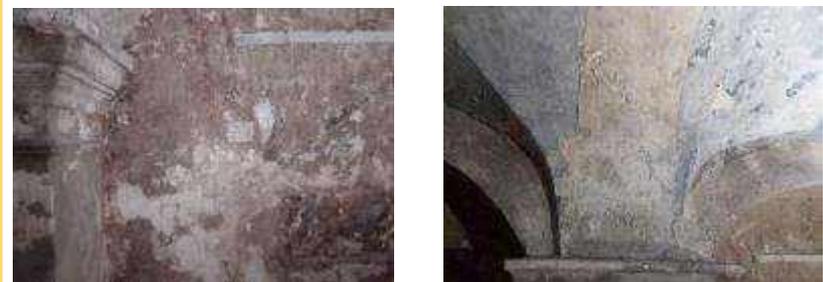
Fessurazioni di media entità si riscontrano lungo gli attacchi con alcune pareti.

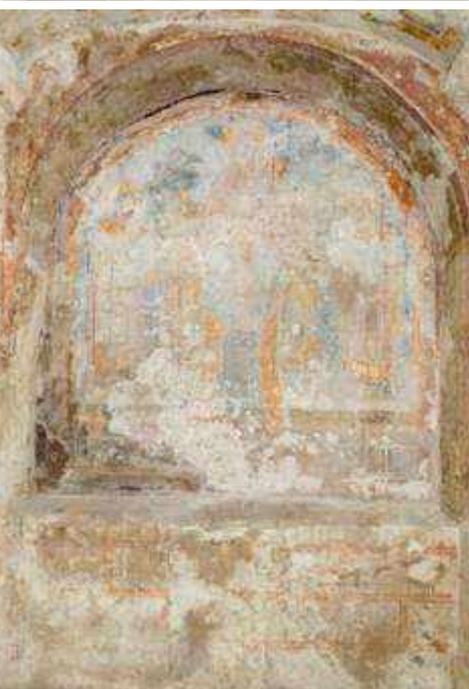
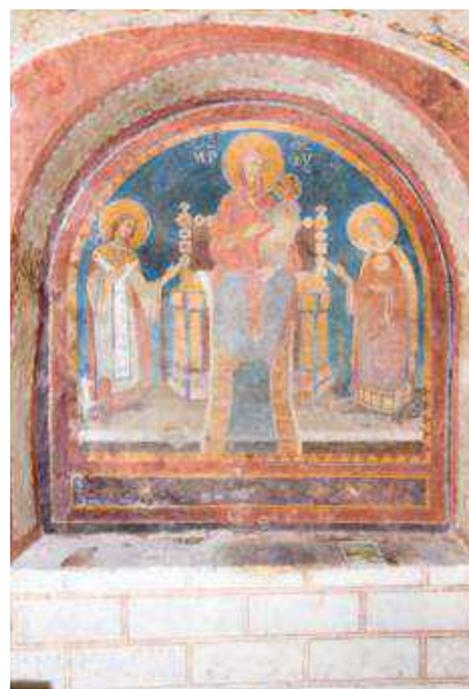
Madonna con il Bambino sul trono gemmato tra Sant' Agnese e Sant'Emerenziana

Pre-restauro

Post-restauro

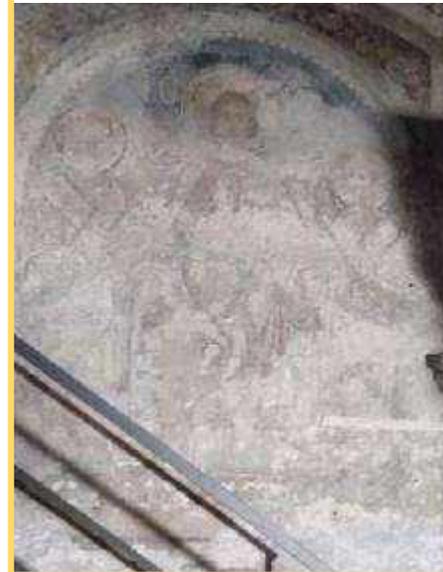
Cristo Salvatore in trono tra gli Arcangeli Gabriele e Michele

Pre-restauro

Post-restauro
